# 台州三安家具有限公司年产600套木制家具项目 竣工环境保护验收监测报告表

建设单位: 台州三安家具有限公司

编制单位: 浙江安联检测技术服务有限公司

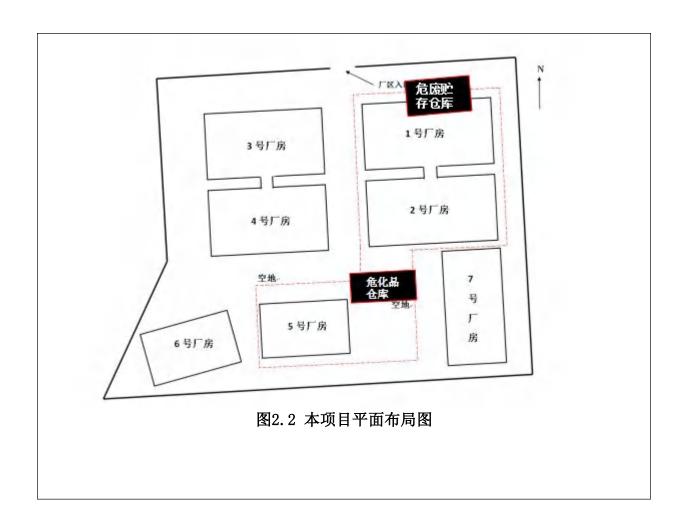
厂区平面布置图见图2-2,地理位置见附图。

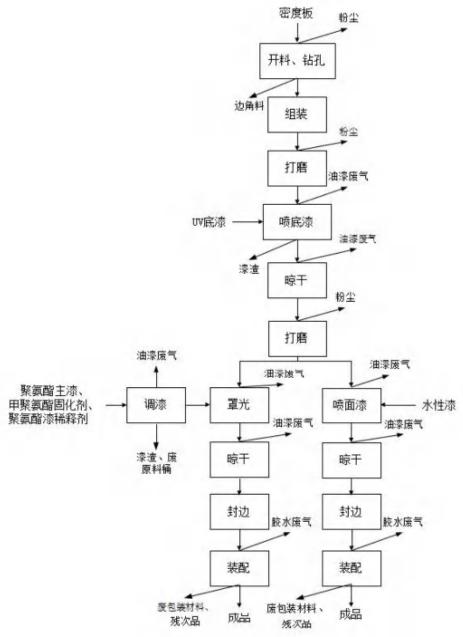
图2-5 项目生产工艺流程及产污环节图

项目主要从事木制家具的生产,生产工艺流程与环评一致,生产工艺流程及产污环节图见图2-5。

#### 工艺流程说明:

将外购的密度板,根据客户要求,通过数控开料机、电子锯、铣槽机等木工设备对外购的板材按照设计要求进行木加工、打孔,开料之后得到相应尺寸的板材。

手工将不同板材拼接起来,并使用白乳胶将板材粘合起来,拼板完成后进行压实, 然后采用面刨机对白坯进行打磨。

根据客户需求对密度板进行喷涂,使家具整体协调、美观,本项目喷涂底漆、面漆均在无尘喷房(6.5m×5m×3.5m)中进行。UV 底漆无需调配,直接喷涂,采用数控喷漆机喷涂,搭配使用水帘喷台(3m×1.5m×0.2m),所有密度板均需进行UV底漆喷涂,喷涂次数为1次,经晾干车间(6.5m×5m×3.5m)晾干后对工件喷漆区域采用人工砂纸打磨处理,直至光滑。随后进行面漆喷涂:面漆喷涂采用人工喷涂,其中 75%的工件采用水性漆(无需调配)喷涂,25%的工件采用罩光漆(主漆、固化剂、稀释剂调配比例为2: 1: 1,在无尘喷房内调配)喷涂。面漆喷涂次数为1次,搭配使用水帘喷台,喷涂完成后将工件转入晾干车间晾干。

采用自动封边机对密度板进行封边处理;再根据客户要求安装配件,本项目配件主要为铁件、树脂配件等零配件,部分配件安装时使用白乳胶作为粘结剂;安装完成后使用进行检验,检验合格的产品即可包装入库,检验不合格产品作为残次品外售综合利用。

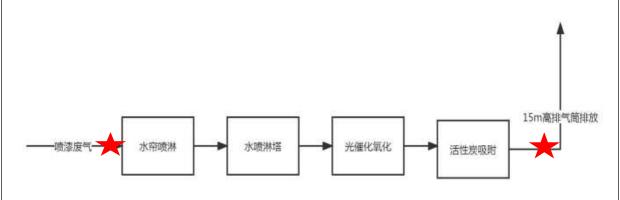
油漆废气整体收集,经过两级水喷淋+光氧催化+活性炭吸附处理后通过15米高排气筒排放。

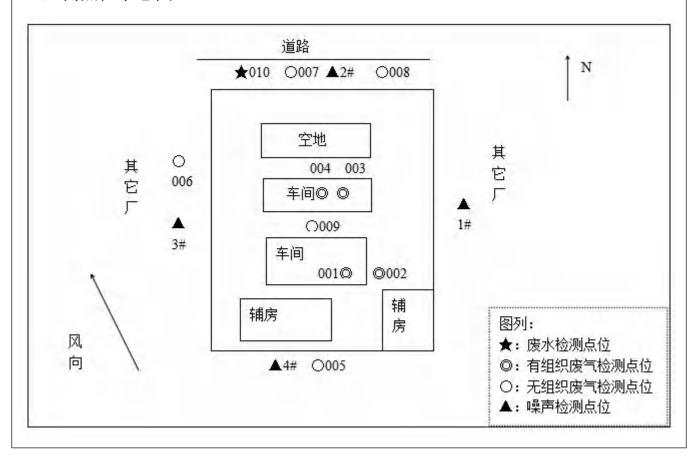
# 6.4监测点位示意图

废水监测内容及频次见表6-1,废水监测点位布置见图6-1。

废气监测内容及频次见表6-2,废气监测点位布置见图6-1。

在项目厂界四周布设4个监测点位,在厂界围墙外东侧、南侧、西侧和北侧1米处各设1个监测点位。传声器位置高于墙体并指向声源处,监测2天,昼间监测1次。监测频次见表6-3。
